SCHEDATURA DEGLI EDIFICI RURALI EX ART. 10 L.R. 24/85

DENOMINAZIONE: **CA' QUIARA**
NUMERO CORTE: **CR/02**

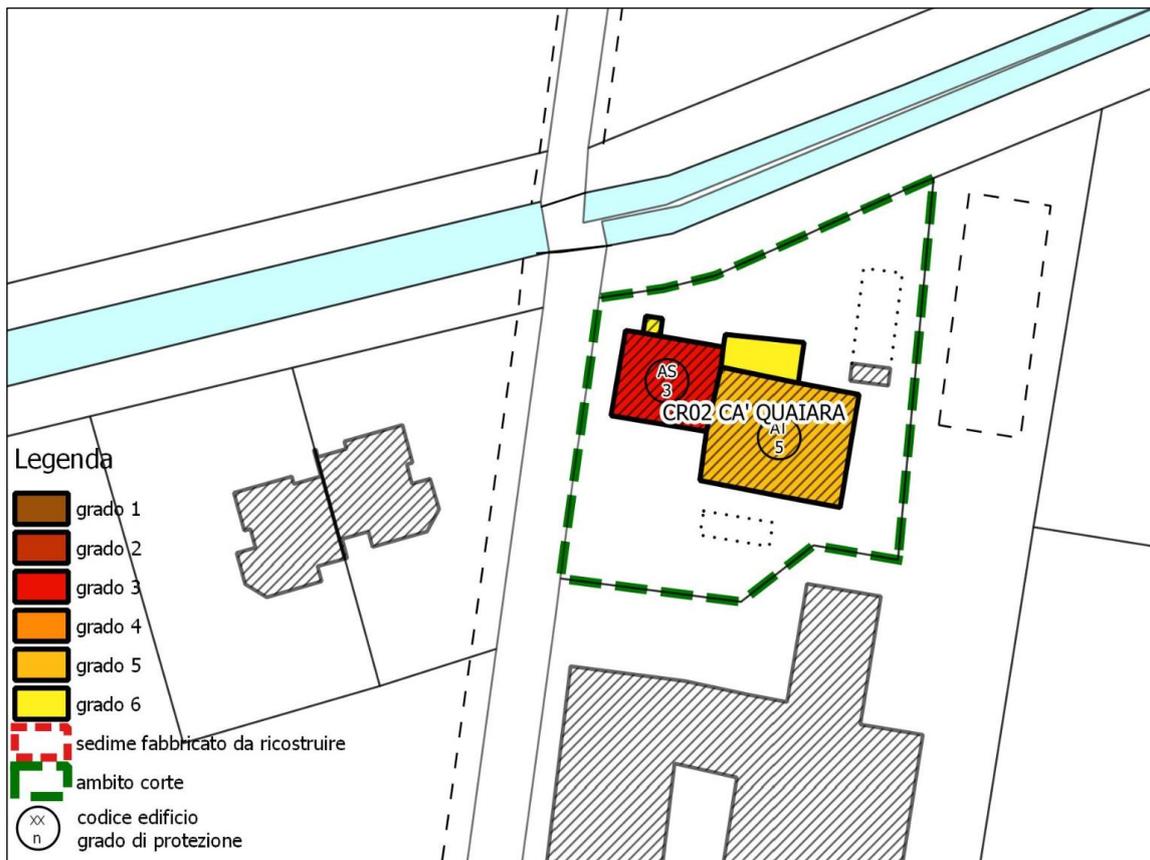
SCHEMA DEGLI INTERVENTI PREVISTI

N. CORTE	NOME CODICE EDIFICIO	GRADO PROTEZIONE	PRESCRIZIONI PUNTUALI
CR 2	CA' QUAIARA		Per l'edificio AS si dispone che venga innalzato il corpo di fabbrica sul prospetto nord in modo da ricomporre la copertura in un'unica falda e vengano eliminate le superfetazioni sul prospetto nord. Per l'edificio AT si dispone che vengano eliminate le superfetazioni sul prospetto nord.
	AS	3	
	AT	5
