SCHEDATURA DEGLI EDIFICI RURALI EX ART. 10 L.R. 24/85

DENOMINAZIONE: **EX ESSICCATOI DI TABACCO**
NUMERO CORTE: CR/20

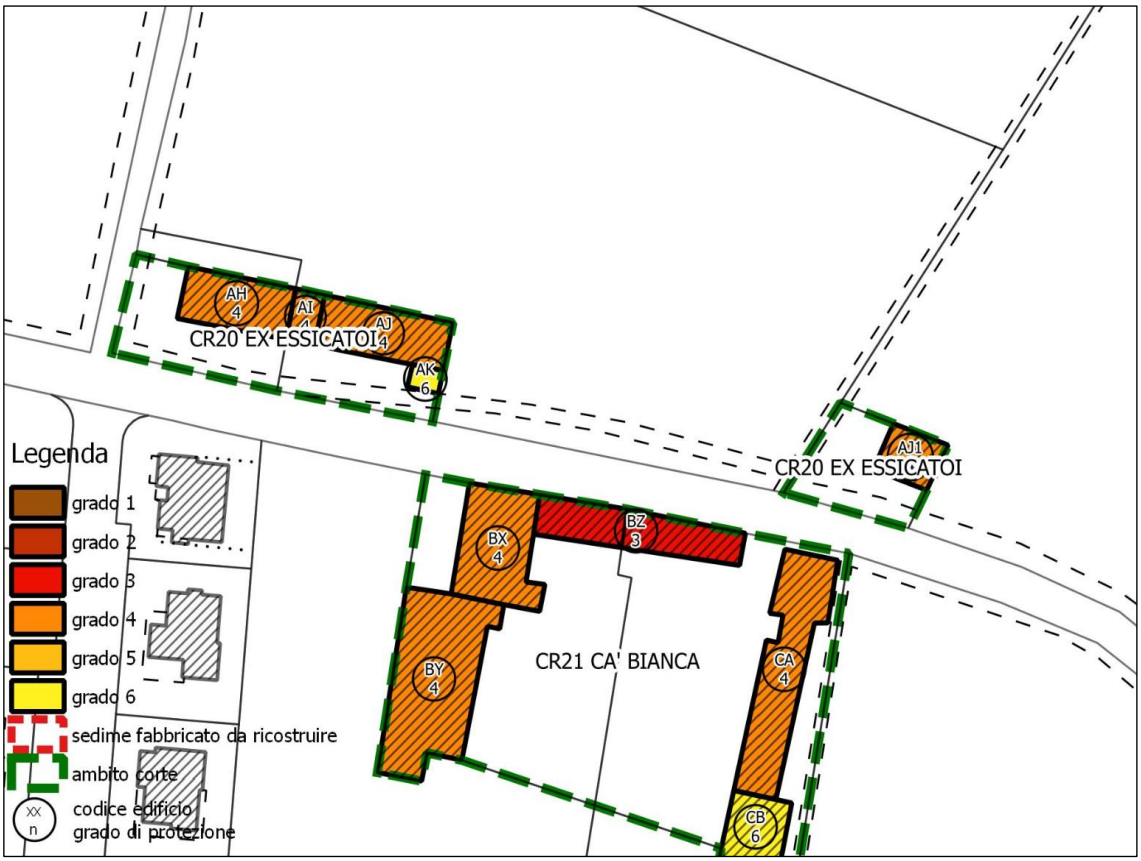
SCHEMA DEGLI INTERVENTI PREVISTI

N. CORTE	NOME CODICE EDIFICIO	GRADO PROTEZIONE	PRESCRIZIONI PUNTUALI
CR 20	EX ESSICATOI DI TABACCO		Per gli edifici AH-AI-AJ-AJ1 si dispone che: a) vengano ripristinati i portici (anche quelli rovinati); b) vengano ricomposte con la pendenza originaria (minore) le coperture dei portici (superfetative), c) non vengano tamponati i portici.
	AH	4	
	AI	4	
	AJ	4	
	AJ1	4	
	AK	6
